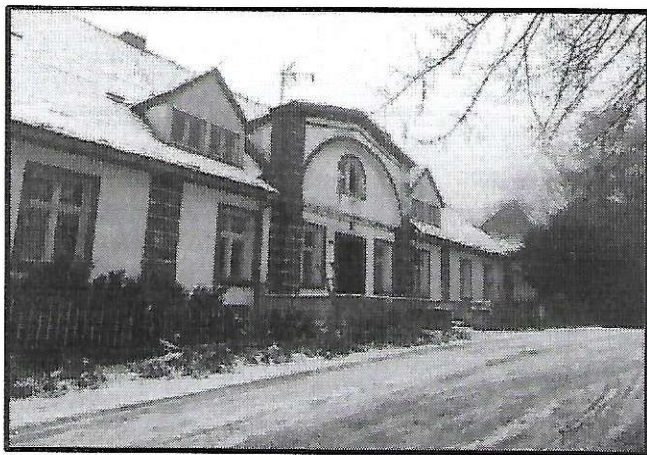
Dwór z połowy XIX wieku, przebudowany w początku XX wieku, murowany, otynkowany, na podmurówce z kamienia. Parterowy z mieszkalnym poddaszem, podpiwniczony, kryty dachem naczółkowym. Budynek usytuowany na planie prostokąta, od północy nowsze skrzydło w formie dwóch wysuniętych przed lico pawilonów nakrytych dachami namiotowymi. Fasada korpusu dziewięcioosiowa, z trzysioowym ryzalitem środkowym, ujętym boniowanymi lizenami na narożach, z półkolistą archiwoltą, w której znajduje się otwór wejściowy, flankowany dwoma oknami; nad gzymsem kordonowym okno o łuku pełnym. Elewacje zrytmizowane boniowanymi lizenami, okna prostokątne oraz owalne.

Budynek zabytkowy wpisany do wojewódzkiego rejestru zabytków, od wielu lat niezamieszkały oraz nieużytkowany. Elementy konstrukcyjne budynku o widocznych śladach zużycia technicznego. Widoczny jest przede wszystkim brak właściwej izolacji przeciwwilgociowej wokół budynku. W wielu pomieszczeniach widoczne wykwity wilgoci. W piwnicy oraz na parterze liczne ślady odparzenia i zlasowania tynków. Stolarka okienna oraz drzwiowa starego typu, nieszczelna i wypaczona, o kiepskich parametrach akustycznych i termicznych. Podczas wichury jedno z drzew zniszczyło część połaci dachowej w południowej części budynku. Dachówka w licznych miejscach obsunięta oraz ukruszona, nieszczelna, efektem czego są zawilgocenia więźby dachowej i poddasza. Rynny i rury spustowe w licznych miejscach zarwane. Okładziny ścienne oraz podłogowe z materiałów kiepskiej jakości. Instalacje energetyczna, grzewcza oraz wodno – kanalizacyjna starego typu, niefunkcjonalne, wymagające gruntownej modernizacji. Mając na uwadze powyższe, zasadnym jest określenie stanu technicznego budynku jako pogorszony o przeciętnym standardzie wykończenia wnętrz. Wymagane jest podjęcie pilnych prac remontowych i zabezpieczających obiekt przed dalszą degradacją.

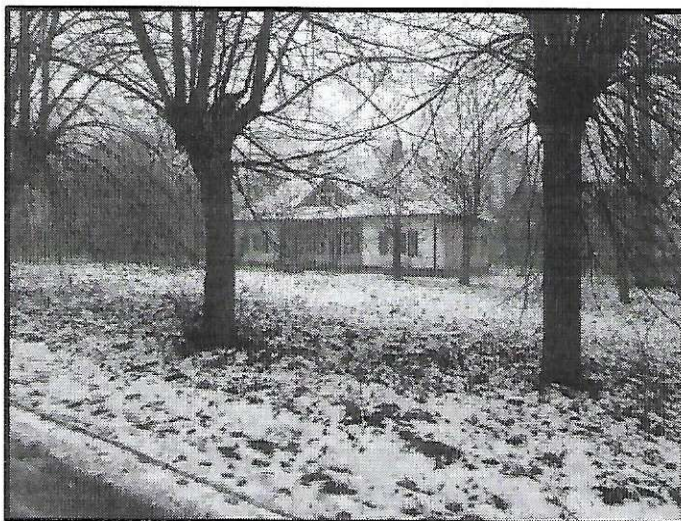
Na wschód od dworu wznosi się wkomponowana w park oficyna z wejściem i trójkątną wystawką od wschodu. Budynek z 1919 roku, murowany z cegły, otynkowany na podmurówce z cegły "wiśniówki", skierowany elewacją frontową w kierunku zachodnim. Oficyna jednokondygnacyjna, czteroosiowa, wolnostojąca, niepodpiwniczona, kryta dachem czterospadowym, na rzucie prostokąta, z wgłębnym portykiem w elewacji północnej. Otwory prostokątne, zachowane okiennice. W budynku mieściły się cztery mieszkania pracownicze.

Budynek na dzień wyceny nieużytkowany. Brak odpowiedniej izolacji przeciwwilgociowej, miejscowo widoczne zawilgocenia ścian. Dachówka nieszczelna, czego skutkiem jest zawilgocenie więźby dachowej i poddasza. Okładziny ściennie i podłogowe z materiałów kiepskiej jakości, znacznie zużyte. Stolarka okienna i drzwiowa starego typu, nieszczelne. Instalacje do gruntownej modernizacji. Budynek kwalifikuje się do generalnego remontu a jego stan techniczny określa się jako pogorszony o przeciętnym standardzie wykończenia wnętrz.

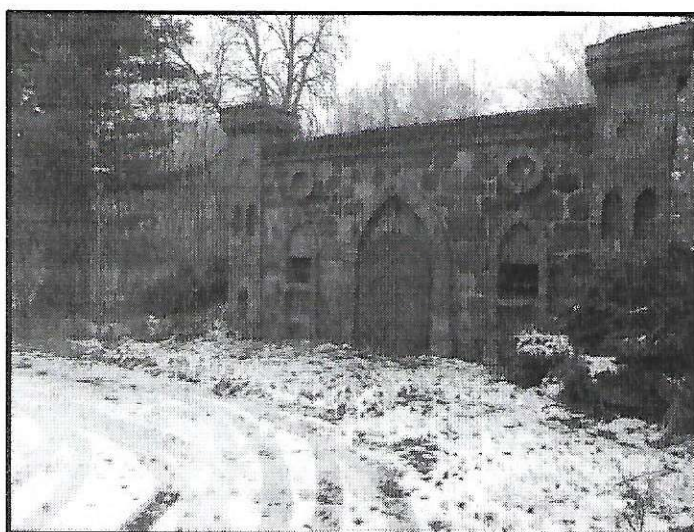
Budynek usytuowany na północ od budynków dworu oraz oficyny. Obiekt wolnostojący, usytuowany na planie prostokąta, wybudowany pod koniec XIX wieku z technologii tradycyjnej, murowanej.

Budynek na dzień wyceny nieużytkowany. Brak izolacji przeciwwilgociowej i nieszczelność poszycia dachowego powoduje znaczne zawilgocenie ścian, posadzki i stropu. Instalacje do gruntownego remontu. Stan techniczny budynku określono jako pogorszony.

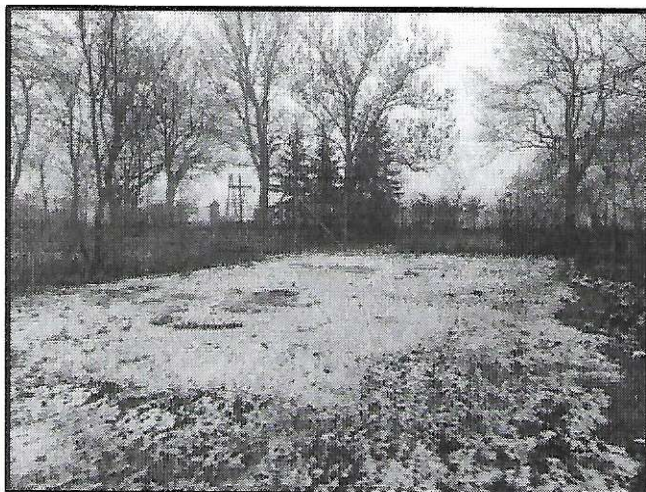
Kort tenisowy położony jest na działce nr 2/4. Obiekt o nawierzchni asfaltowej i wymiarach 37,50 m x 15,30 m (573,75 m<sup>2</sup>). Obiekt z uwagi na nawierzchnię, po adaptacji mógłby pełnić rolę wielofunkcyjnego boiska do gier zespołowych. Na dzień oględzin nieruchomości stan nawierzchni zły, w licznych miejscach ukruszony, popękany oraz wybrzuszony. Zużycie techniczne obiektu ocenia się na 75%.

Kort ogrodzony jest siatką handlową rozpostartą na słupkach stalowych w rozstawie co 3 metry, osadzonych na podmurówce betonowej. Wysokość ogrodzenia wzdłuż boiska 1 metr, w poprzek boiska 2,5 metra. Łączna długość ogrodzenia wynosi 105 metrów. Ogrodzenie miejscowo pochylone, wybrakowane, elementy stalowe skorodowane. Zużycie techniczne obiektu ocenia się na 80%.
